**PLANO DE MANEJO DO PARQUE NATURAL
MUNICIPAL CURIÓ DE PARACAMBI**

ENCARTE 3 – ANÁLISE DA UC

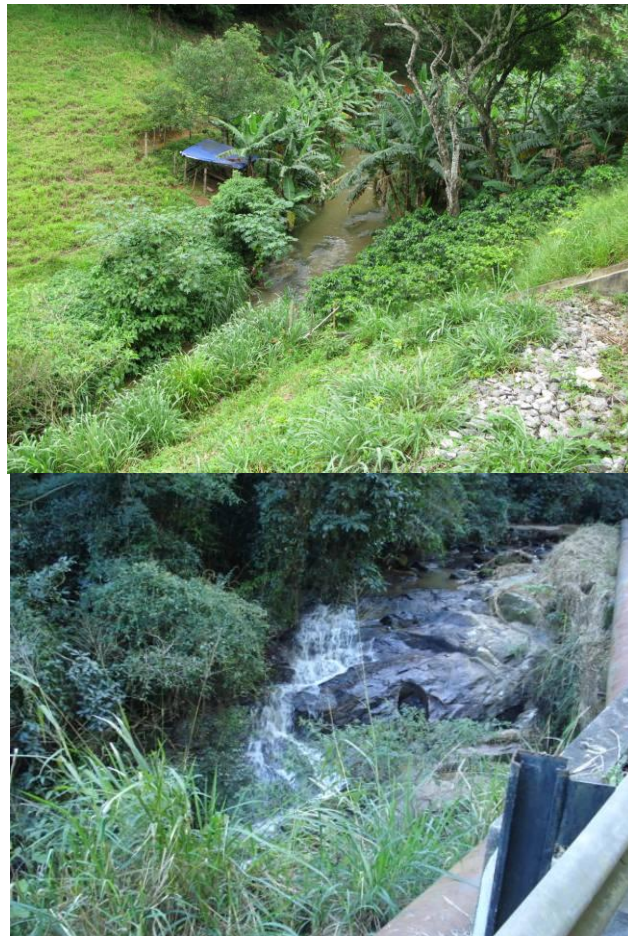
Figura 14 - Rio dos Macacos nos limites do PNMCP apresenta-se "encaixado" no relevo, com planícies de inundação pequenas e perfil encachoeirado

No interior do PNMCP, o Rio dos Macacos apresenta-se encaixado no relevo, possuindo planícies de inundação pequenas (figura 14). Nessa área o Rio dos Macacos forma cachoeiras de grande beleza e potencial para o turismo (figura 15). Porém, em função da qualidade de suas águas, esse potencial é perdido.

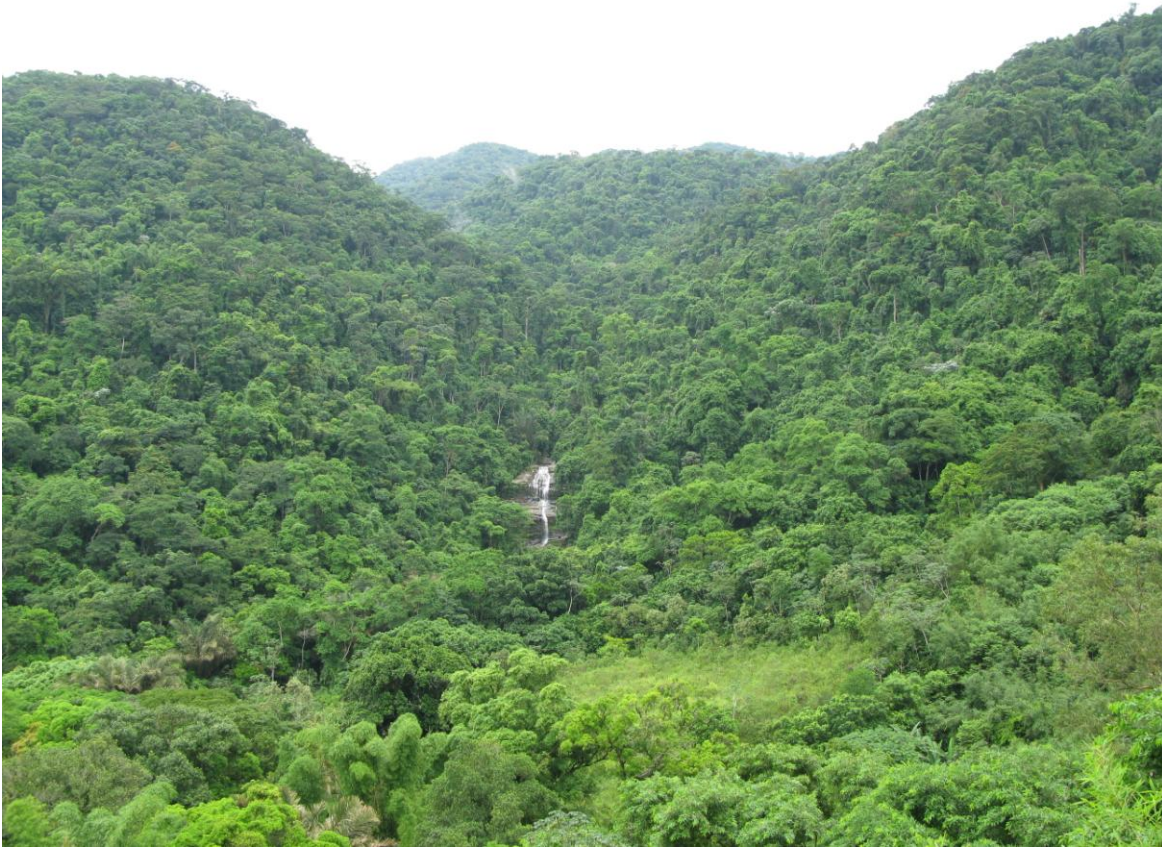
Figura 16 - Rio dos Macacos possui margens bem conservadas em seu trecho no interior do PNMCP

Do ponto de vista da qualidade ambiental, este rio apresenta características contraditórias quando está no interior do Parque. Por um lado, suas margens estão bem conservadas, possuindo matas ciliares em estágio avançado e/ou médio de sucessão ecológica (figura 3.6-5). Esta característica do entorno desse rio está restrita ao Parque e algumas áreas de cabeceira, já que as margens do Rio dos Macacos, na maior parte de sua extensão, apresentam ecossistemas degradados. Portanto, é possível inferir que grande parte dos 7,65% de matas ciliares em bom estado de conservação existentes no entorno do Rio dos Macacos (ROCHA, 2002) estão no interior do PNMCP.

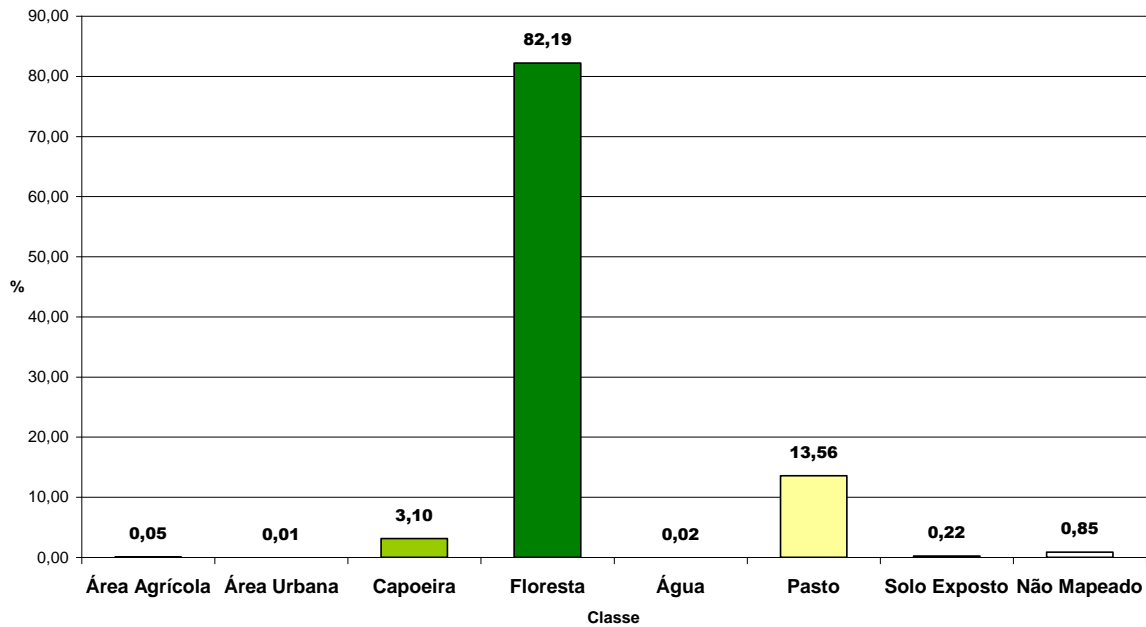
Figura 20 - Gráfico de proporção das classes de cobertura vegetal e uso do solo no PNMCP. Dados derivados do mapa de cobertura vegetal e uso do solo elaborado para o Plano Diretor do Município de Paracambi.

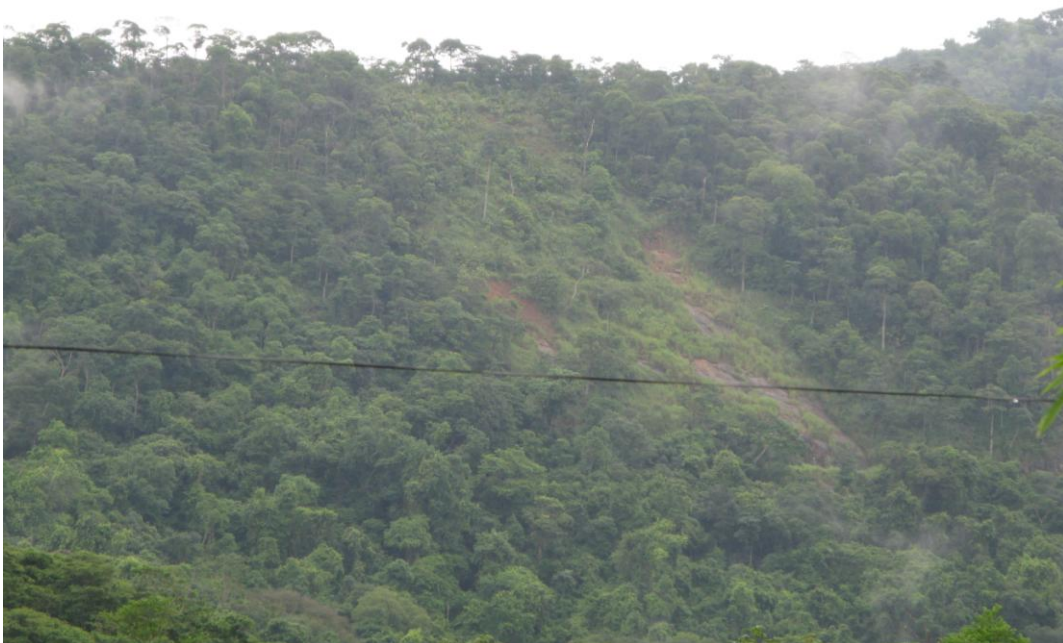
Figura 23 - Cicatriz de deslizamento de terra ocorrido dentro do PNMCP, com exposição de rocha. A recuperação da área é lenta, sendo importante a realização de ações diretas de recuperação.

Outras ocorrências excepcionais que acontecem, esporadicamente, no interior do Parque, associadas aos grandes eventos pluviométricos, são os deslizamentos de terra (figura 23). Estes ocorrem em proporções pequenas, quando comparado com outras regiões da Serra do Mar, não são frequentes quando acontecem grandes chuvas.

Os deslizamentos representam um processo de degradação acentuado sobre a floresta, já que nesses fenômenos toda a vegetação é retirada, além de um grande pacote de solo. É comum, inclusive, que todo o solo existente na área do deslizamento seja removido, expondo a rocha abaixo do solo. Nesses casos, o processo de recuperação da mata é muito lento e, freqüentemente, débil, já que a floresta tem grande dificuldade de recuperar ocupar as áreas de rocha. Muitas vezes, essas áreas não se recuperam, tornando-se afloramentos de rocha ou mantendo-se cobertas por formações pioneiras, sobretudo quando os processos erosivos subseqüentes aos deslizamentos exercem um controle físico negativo na entrada de espécies vegetais.

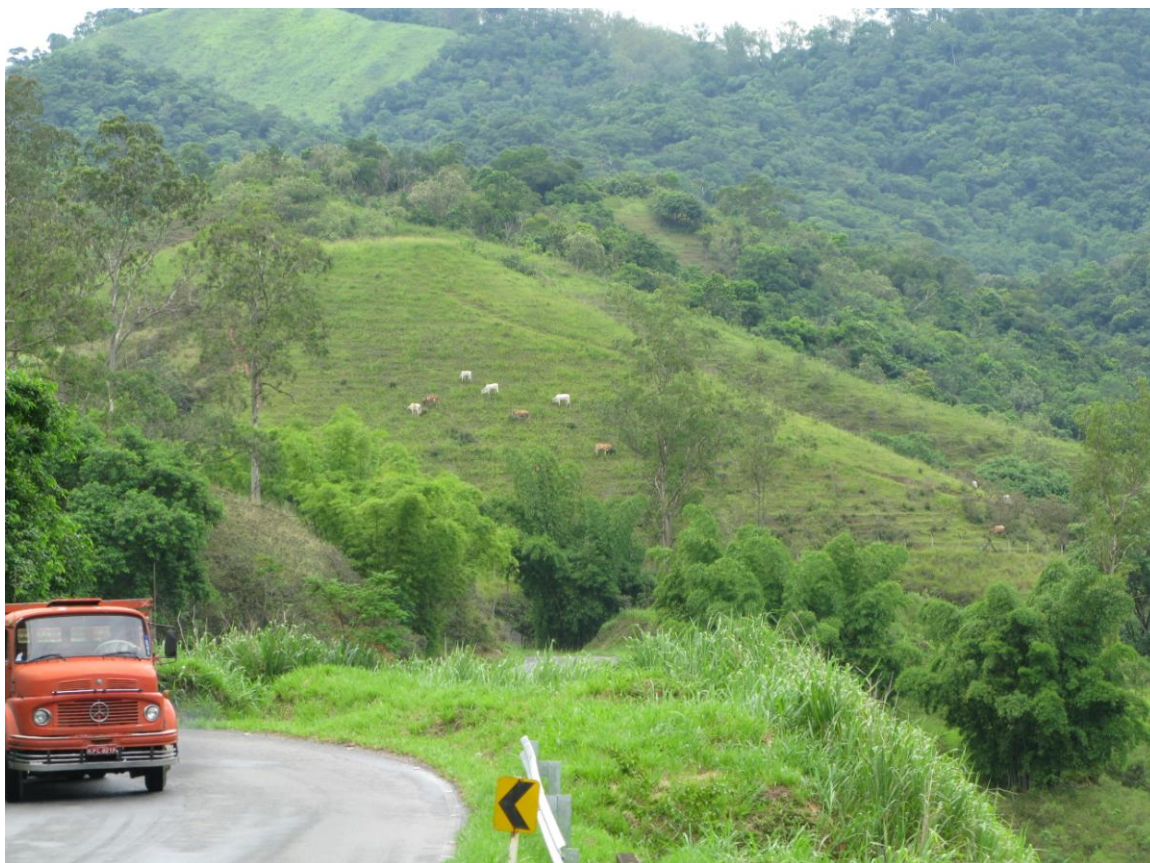
Figura 24 - Criação de gado junto ao perímetro do Parque, com o pasto avançando para a UC.

gado dessa área, já que a mesma pertence à Prefeitura de Paracambi, e realizar projetos de recuperação dos pastos aí existentes.
